～全館空調ご利用のお客様へ～
ドレン管末トラップ凍結の対応について

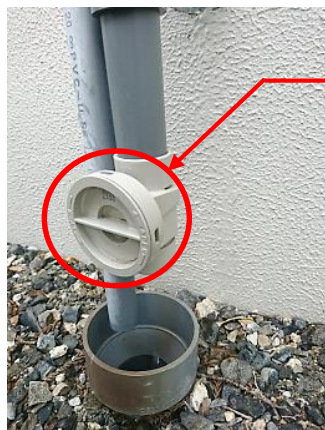
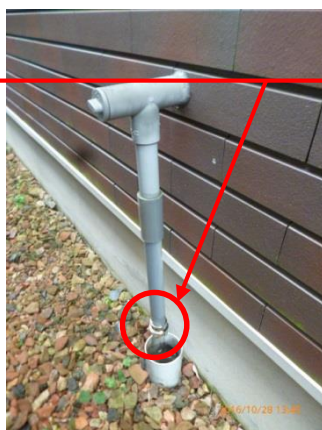
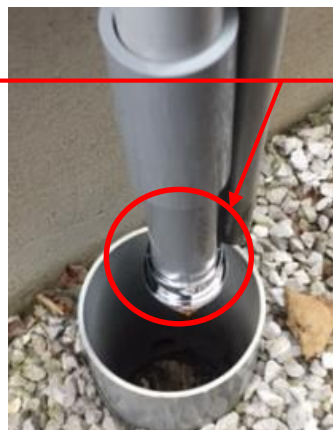
ドレン管末トラップの凍結により、室内機ドレンパンが満水になり、発生するエラー。

【※2】ドレン管末トラップは、建物外周の壁もしくは基礎より出ている塩ビパイプの出口部分でございます。下記写真をご参照ください。

- ①ブレーカー※1をOFFにしてください。ただしP10 (その他モデル) においてはブレーカーOFFは不要です。
- ②ドレン管末トラップ※2を確認し、管末トラップの出口部分にぬるま湯をかけ、解凍してください。解凍の際、溜まっている水が一気に流れ出ますのでご注意ください。
- ③ブレーカーをONにしてください。

【処置方法】◆ドレン管末トラップにぬるま湯をかけ氷を溶かす

このあたりにぬるま湯をかけてください
